Kodsan tortu tutucununun klasik tip tutuculara göre iki avantajı vardır:

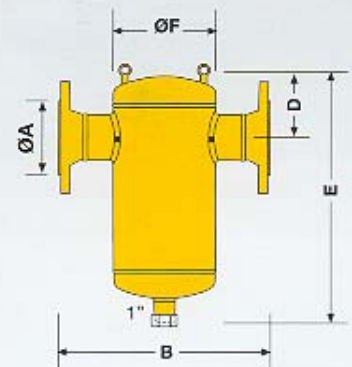
A	B mm	D mm	E mm	ØF mm	Hacim (lt)	Ağırlık (kg)
2"	430	140	450	165	7	13
2 1/2"	420	140	450	165	7	14
3"	500	175	540	219	16	19
4"	505	175	540	219	16	21
5"	635	220	725	324	52	41
6"	635	220	725	324	52	43
8"	775	280	775	400	87	58
10"	860	310	880	450	130	74
12"	910	365	985	500	183	93
